I. Результаты обследования:

Государственное казенное общеобразовательное учреждение «Специальная (коррекционная) общеобразовательная школа-интернат № 1»
г. Железноводск, пос. Иноземцево, ул. Лесная, 36

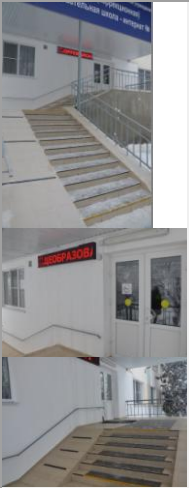
1.3.	Лестница (наружная)	Есть

<p>Над входом в здание учебного корпуса расположено информационное табло с контрастным красным свечением с информацией об учреждении.</p> <p>Краевые ступени лестничных маршей выделены контрастным желтым цветом.</p> <p>Отсутствуют предупредительные тактильные полосы</p>	О, С, Г	-	Текущий ремонт

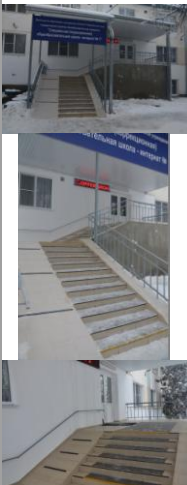
2.1.	Лестница (наружная)	есть

<p>Над входом в здание учебного корпуса расположено информационное табло с контрастным красным свечением с информацией об учреждении. Краевые ступени лестничных маршей выделены контрастным желтым цветом. Отсутствуют предупредительные тактильные полосы</p>	О,С	Нанести предупредительные тактильные полосы.	Текущий ремонт
2.2.	Пандус (наружный)	есть

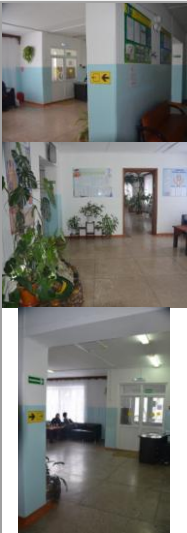
3.1.	Коридор (вестибюль, зона ожидания)	есть

На всем пути движения инвалидов по зрению расположены информационные знаки: направление движения, назначение помещений с дублирование шрифтом Брайля, пути эвакуации, входы и выходы в помещение, осторожно препятствие «Желтый круг» на стеклянную часть дверей, туалеты и питьевой фонтан	О, К, С	-	-
------	------------------------------------	------	--	---	---------	---	---

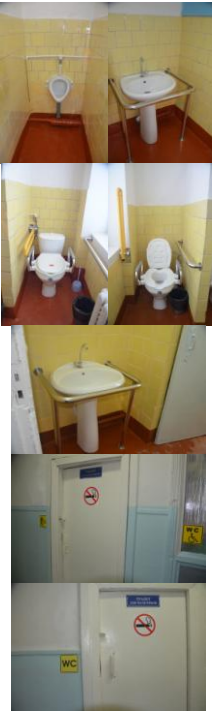
5.1.	Туалетная комната	Есть

<p>Замечаний нет. В туалетах установлены поручни прямые настенные и откидные, а так же поручни опорные для раковин; накладки на унитазы.</p>	К, О, С	-	-
5.2.	Душевая/ ванная комната	нет	-	-	К, С, О, Г	-	-
5.3.	Гардеробная	есть	-	Замечаний нет	-	-	-
5.4	ОБЩИЕ требования к зоне	-	-	<p>Замечаний нет. Установлены поручни и опоры,</p>	-	-	-
